Stade de Tourbillon

In poco tempo lo Stade de Tourbillon a Sion è stato reso idoneo ai requisiti della UEFA anche per quanto riguarda la distribuzione elettrica. Ora si può continuare a offrire tanto divertimento ai tifosi.

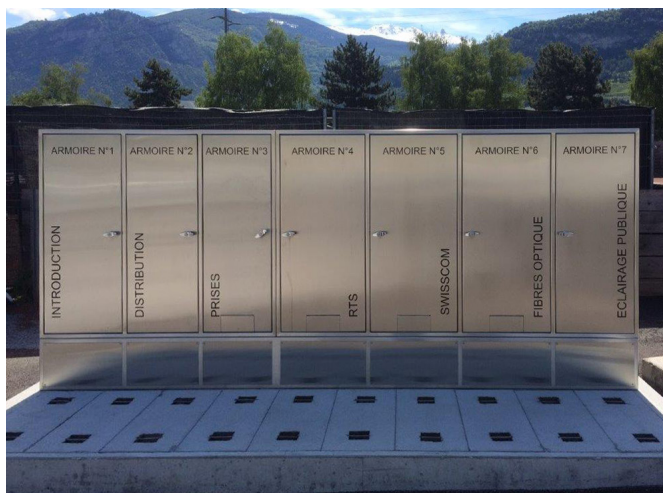
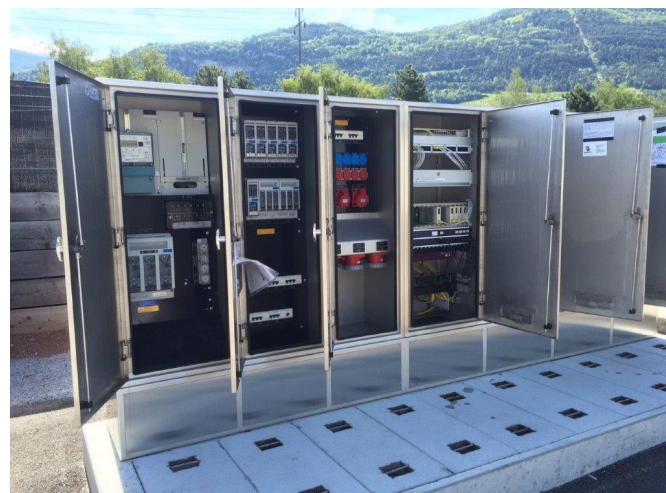
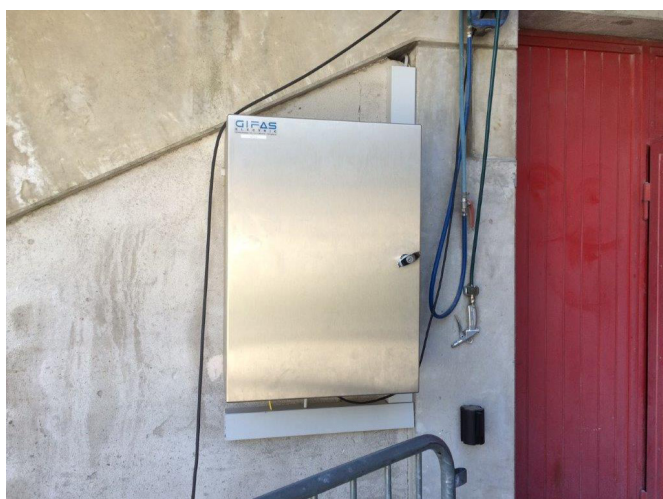
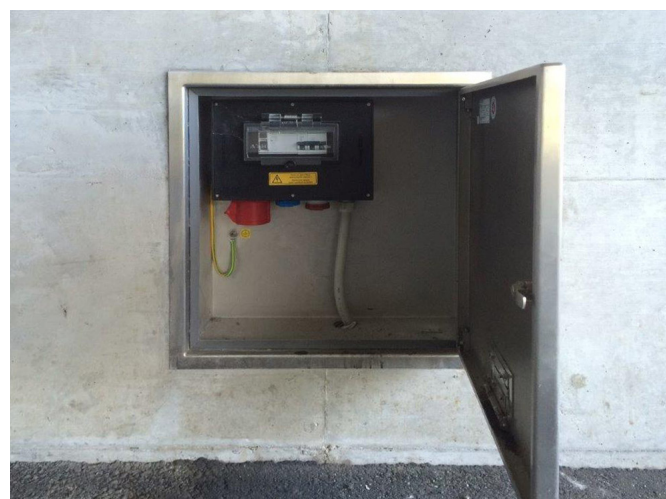
- Impianti di distribuzione di corrente adattati secondo le esigenze del cliente
- Il grande armadio è composto da 1 misurazione dell'energia, 1 fusibile per le prese, 1 presa T23 fino a CEE 125A e 3 rack per inserti (comunicazione, televisione, illuminazione)
